LICHT.SPEKTAKEL

Bei der Sanierung einer Schwimmhalle steht meist der Pool im Mittelpunkt der Maßnahmen. Nicht so in diesem Fall. Dank einer aufwendigen Deckenkonstruktion und LED-Farbstreifen bekam die Schwimmhalle einen völlig neuen Charakter.

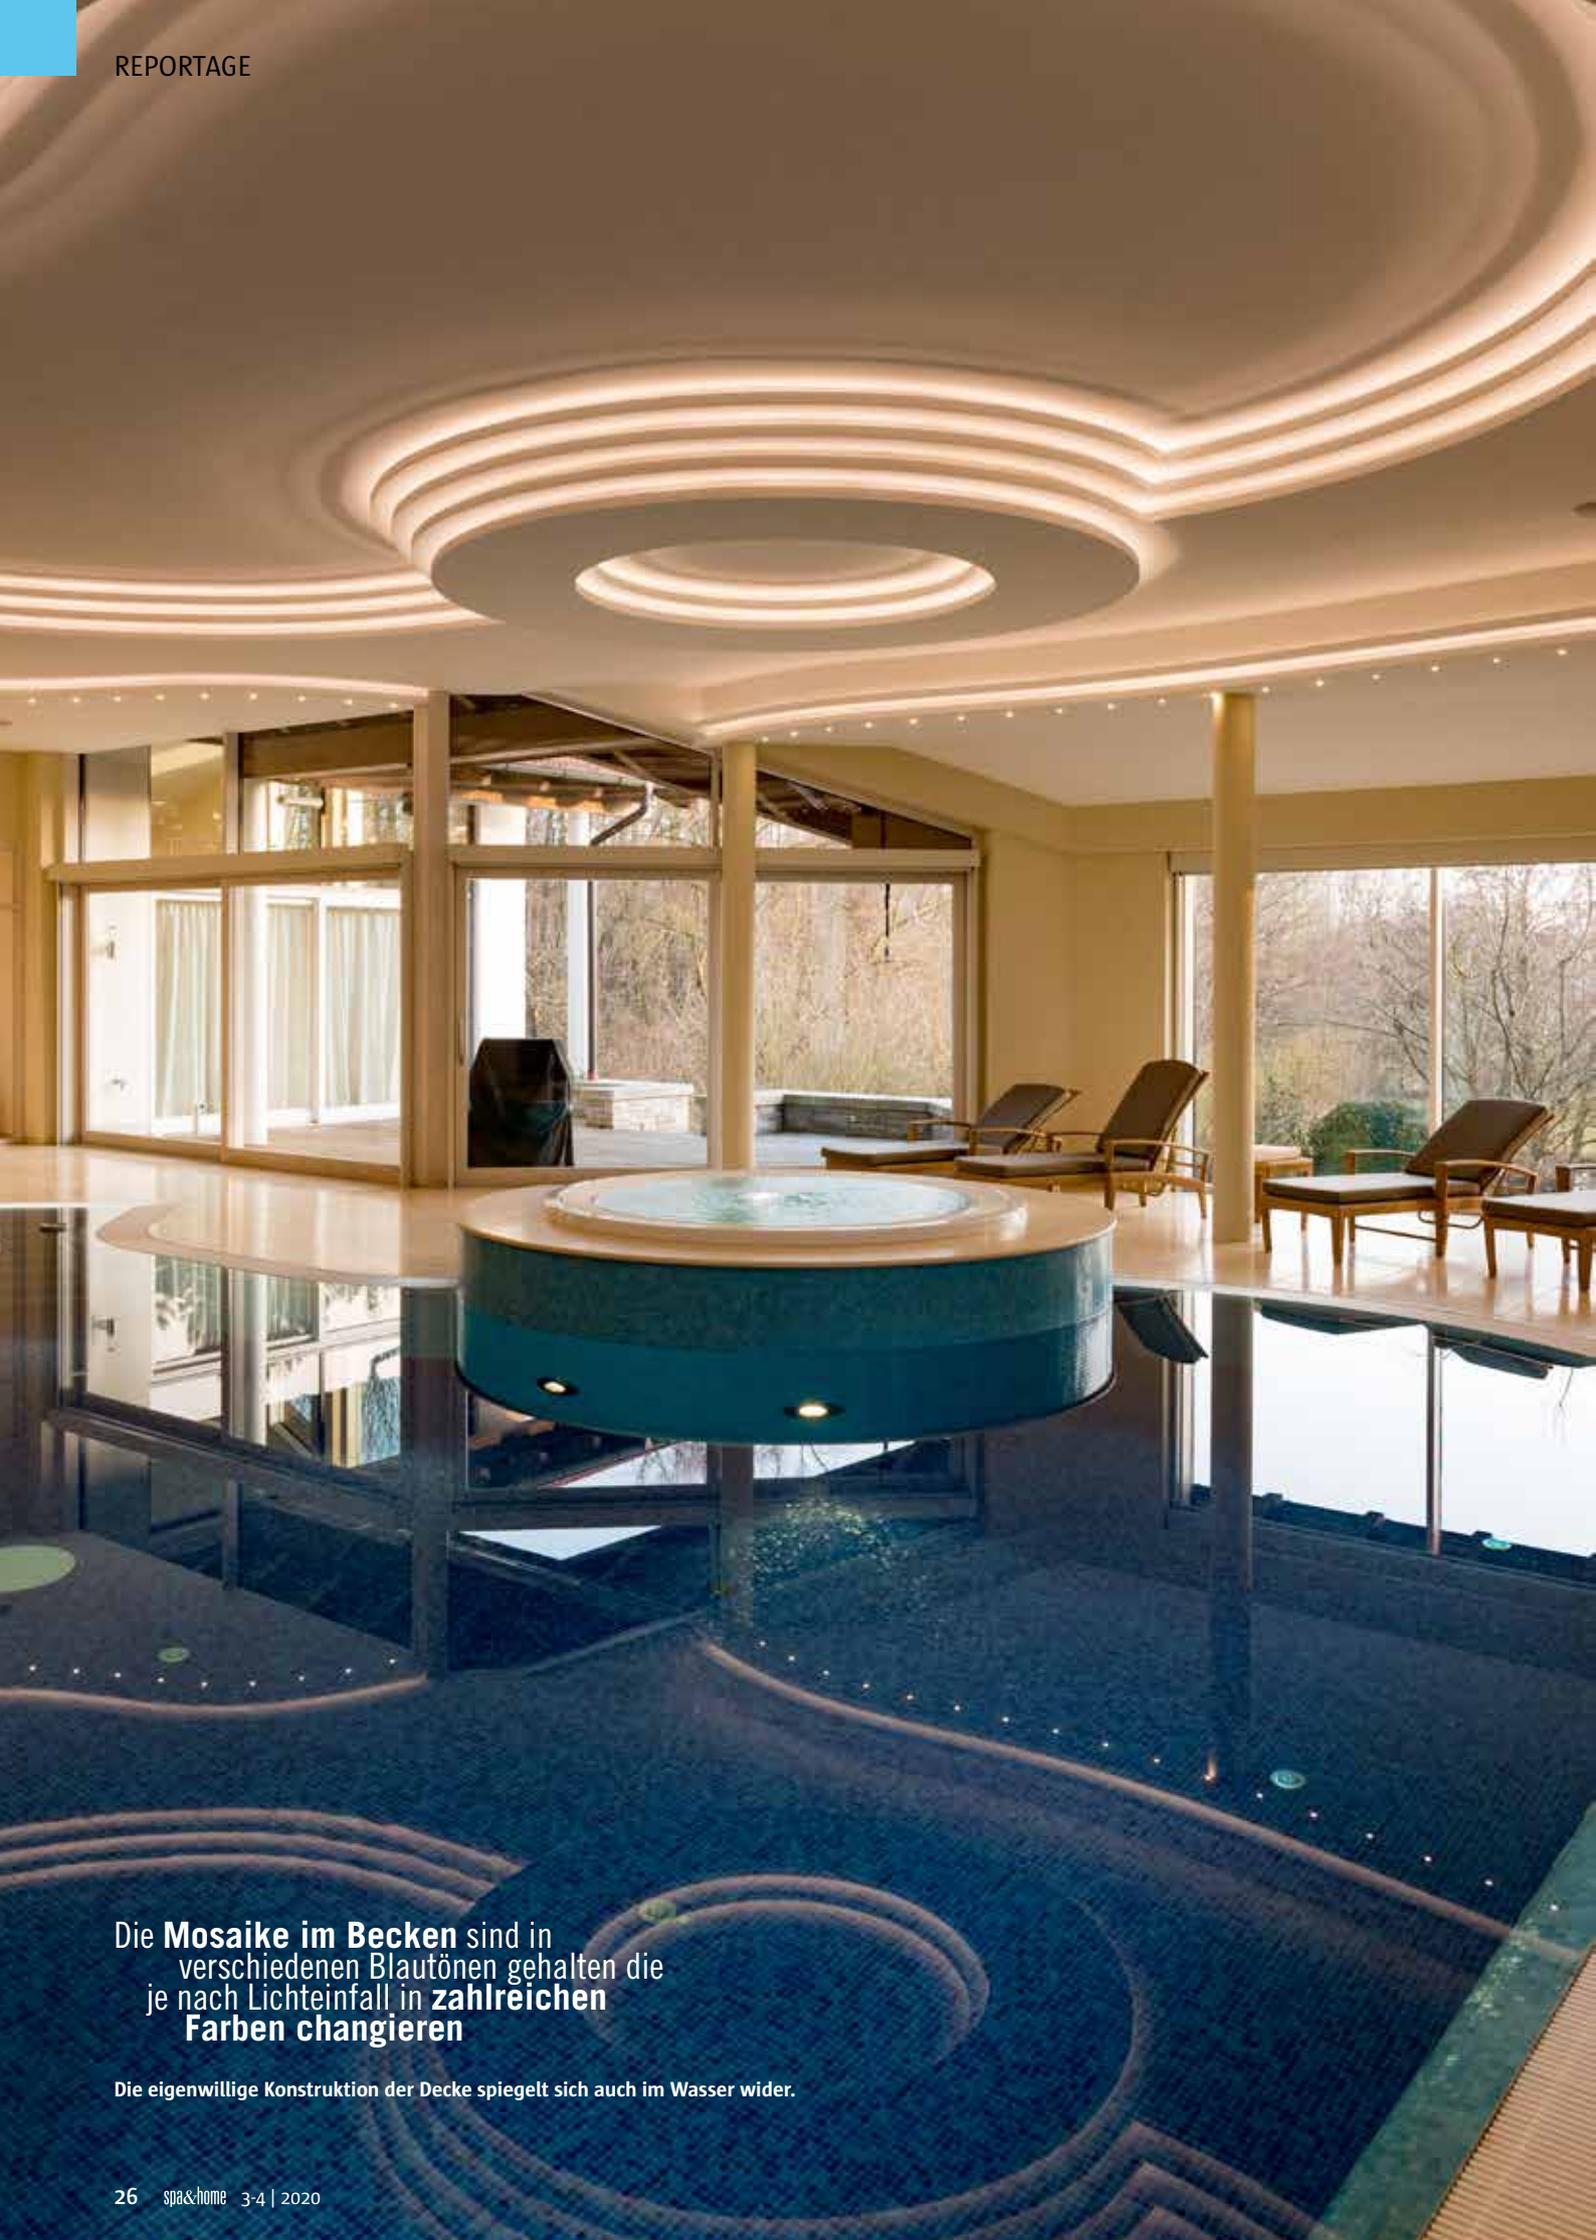
Die **Mosaik** im **Becken** sind in verschiedenen Blautönen gehalten die je nach Lichteinfall in **zahlreichen Farben changieren**

Die eigenwillige Konstruktion der Decke spiegelt sich auch im Wasser wider.

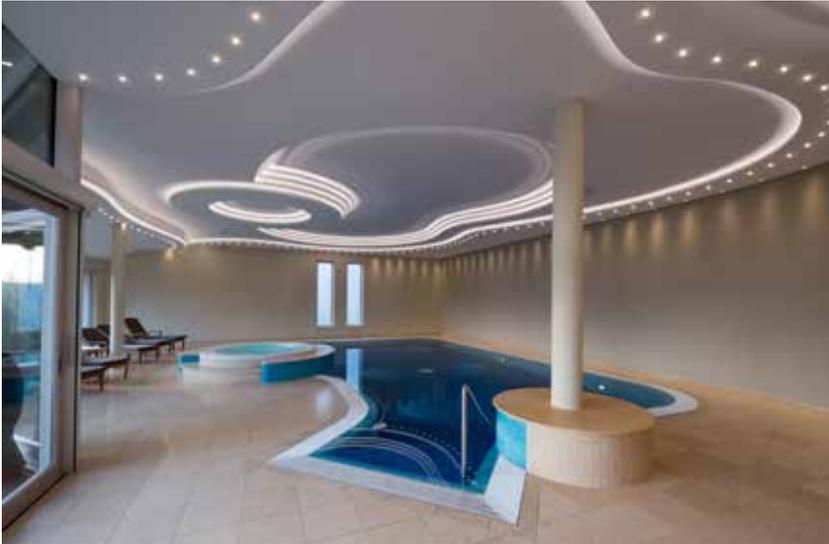
Die Poolanlage blieb weitgehend unverändert. Nur die Technik wurde ausgetauscht.

Seufert & Fink tauschte die nicht mehr zeitgemäße Schwimmbadtechnik im Untergeschoss des Gebäudes gegen eine moderne sopra-Technik aus. Insbesondere der Schwallwasserbehälter wurde erneuert, und die veraltete Desinfektionsanlage wurde gegen die neue „soprazon premium 19“ ersetzt. Der Whirlpool verfügt über eine eigene Aufbereitungstechnik. Am Touchscreen der neuen Poolsteuerung kann der Bauherr jetzt seine Wasserwerte leicht einstellen und bei Bedarf korrigieren, aber auch die Wasserattraktionen bedienen. Die vorhandene Entfeuchtungstechnik war ebenfalls noch in Ordnung und konnte übernommen werden.

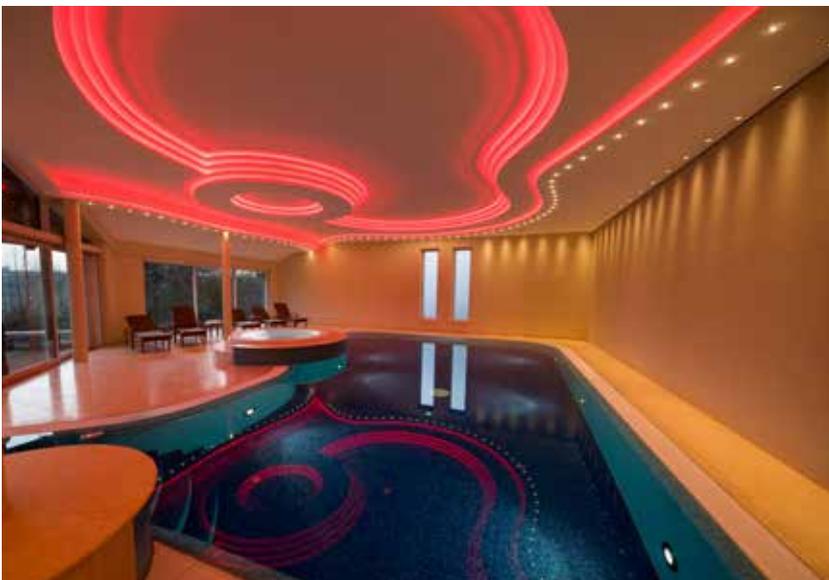
An der Steuerung kann der Bauherr Farben speichern und unzählige Lichtszenarien abrufen.

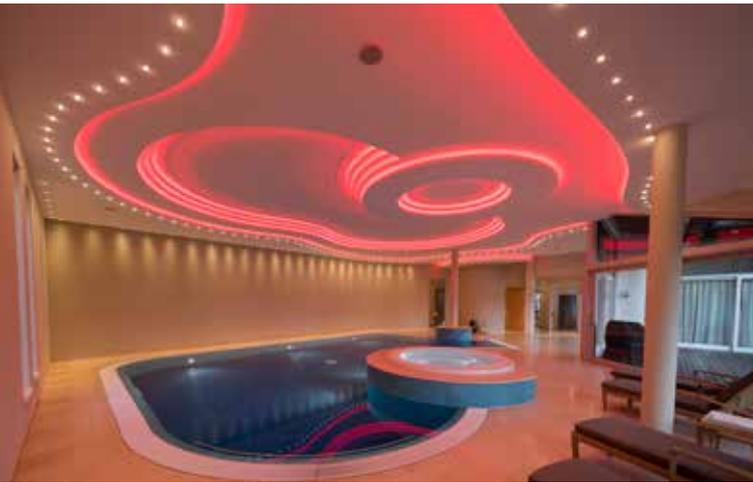
Durch die aufwendige Lichttechnik wirkt die Decke dreidimensional.

„Wesentlich aufwendiger war“, so Robert Rappold, „die Schwimmhalle auch bauphysikalisch in den Griff zu bekommen.“ Die vorhandene Holz-Dachkonstruktion und eine abgehängten Decke wiesen Kondensatprobleme und Ausblühungen auf, die sich zunehmend in der ganzen Konstruktion fortsetzten. Auf die Decke eine dampfdichte Innendämmung und eine neue und recht aufwendige Deckenkonstruktion aufzubringen, war die Aufgabe, die sich dem Architekten stellte. „Da es keine Planungsunterlagen gab, hatten wir keine Ahnung, wie es unter der Deckenkonstruktion aussehen würde“, erzählt Robert Rappold weiter. Die bestehende Decke musste deshalb komplett entfernt werden. Erst dann wurde der Zustand darunter sichtbar. Als Dampfsperre war damals nur eine Folie verklebt worden. Auf der gesamten Decke wurde ein Foamglas aufgebracht, das neben der Dampfdichtigkeit außerdem einen Wärmedämmeffekt hat und die Brandschutzklasse F90 erfüllt. Um das Foamglas vollflächig und auch an den Stößen verkleben zu können, war ein absolut ebener Untergrund notwendig. Deshalb wurde eine Zwischendecke eingezogen. Um die aufwändige Deckenkonstruktion überhaupt anbringen zu können, musste aus statischen Gründen noch einmal eine Trägerkonstruktion angebracht werden, die das Gewicht der Decke aufnehmen konnte. Darauf wurden dann zementäre Verbundplatten, sogenannte Aquapanel-Platten, befestigt. Und auf der Unterseite der Aqua-Panels konnte dann das Foamglas verklebt werden.

Die Form der abgehängten Decke orientiert sich natürlich an der besonderen Form des Schwimmbeckens mit gerundeten Ecken. Zentraler Punkt im Raum ist der Whirlpool, der ein Stück ins Becken hineinragt. Diese Konstruktion spiegelt sich auch in der Decke wider. Direkt über dem Whirlpool wurde als Entsprechung eine kreisrunde Abhängung angebracht, von der aus zahlreiche Lichtbänder wellenförmig über die Decke laufen. Denn ein zentrales Element bei der Deckengestaltung sind verdeckt installierte LED-Lichtvouten. Das Licht hüllt den ganzen Raum und auch das Beckenwasser in den unterschiedlichsten Farben ein. Im Becken befinden sich derzeit noch konventionelle Halogenscheinwerfer. Diese sollen aber in nächster Zeit gegen LED-RGB-Leuchten ausgetauscht werden. Die Stripes an der Decke sind verdeckt installiert und nicht zu erkennen. Man sieht nur die Reflexionen anhand der Vouten-Ausbildung. So kommt die Dreidimensionalität der Deckenkonstruktion erst richtig zur Geltung. Der Bauherr kann an seiner Steuerung einzelne Farben einstellen oder mixen. „Licht bekommt hier eine ganz neue Bedeutung“, betont Robert Rappold. „Es geht nicht nur darum, einen Raum zu erleuchten, sondern die Emotion spielt jetzt eine große Rolle. Der Raum bekommt durch die Lichtwirkung einen ganz anderen Charakter.“ Ein weiterer Clou sind die zahllosen Reflexionen, die in der Schwimmhalle entstehen. Denn je nach Tageslicht entstehen interessante Spiegelungen und Reflexionen im Beckenwasser. Die Mosaik im Becken sind in verschiedenen Blautönen gehalten, die je nach Lichteinfall in zahlreichen Farben changieren. Da die Südseite der Schwimmhalle komplett verglast ist, wirken die Scheiben im Dunkeln wie Spiegel und erzeugen zusätzliche Reflexionen. Im Außenbereich schließen eine Terrasse und der Garten an die Schwimmhalle an. Deshalb kann von außen kein fremdes Licht in die Schwimmhalle eindringen und das Lichtszenario stören. Auch eine Oberlichtverglasung wurde noch integriert. Um einen sicheren Anschluss von der Deckenkonstruktion zur Verglasung zu bekommen, wurde das Glas mit Spiegelfolie beklebt, um den Übergang unsichtbar zu machen. Diese und viele weitere Details waren auszutüfteln, bis sich die Schwimmhalle in dem heutigen überragenden Design präsentieren kann.
